**RAPPORT D'ENQUÊTE SUR UN ACCIDENT MARITIME**  
**M99C0027**

**ÉCHOUEMENT**

**DU TRANPORTEUR DE PRODUITS « SUNNY BLOSSOM »**  
**À L'ENTRÉE DU CHENAL DE CORNWALL,**  
**VOIE MARITIME DU SAINT-LAURENT**  
**LE 16 JUILLET 1999**

Rapport numéro M99C0027

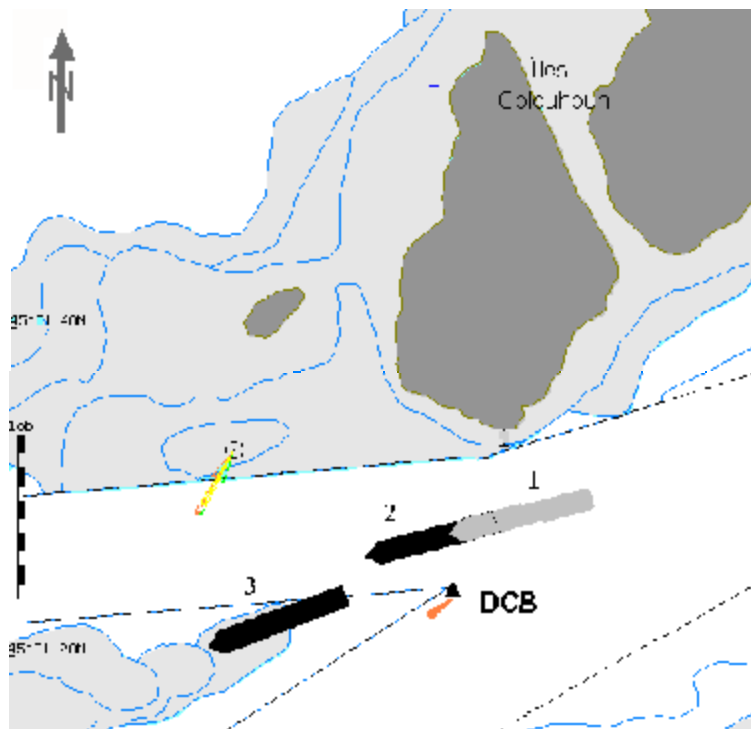
Schéma 1

<sup>4</sup> Voir schéma 1, position 3, et annexe A.

Malgré les divergences d'opinion sur la raison pour laquelle la barre a été « mise à gauche », toutes les personnes présentes sur la passerelle s'entendent pour dire que le navire s'est échoué parce que la barre a été mise à gauche au lieu d'être mise à droite et ce à un moment critique de la manoeuvre de changement de route. Il s'est écoulé quelque temps entre le moment où la barre a été mise à gauche (vers 11 h 54)<sup>5</sup> et le déplacement du navire à gauche. Selon les estimations, le « SUNNY BLOSSOM » a probablement mis 25 secondes pour amorcer le virage à gauche après que l'ordre de barre initial a été donné. À la vitesse de 8 noeuds, le navire doit avoir parcouru quelque 103 mètres. À partir de la position du navire à 11 h 54, les 103 mètres parcourus sur un cap au 255 °(G), le navire a dû se trouver dans une situation dont il ne pouvait plus se sortir, vu qu'à ce moment-là le gouvernail avait un angle de 20 degrés à gauche, la machine était à en avant toute et le navire commençait à éviter sur bâbord; de plus, à cette position, le courant portait au 060 °(V).<sup>6</sup>

<sup>5</sup> Voir schéma 1, position 1.

<sup>6</sup> Voir schéma 1, position 2.

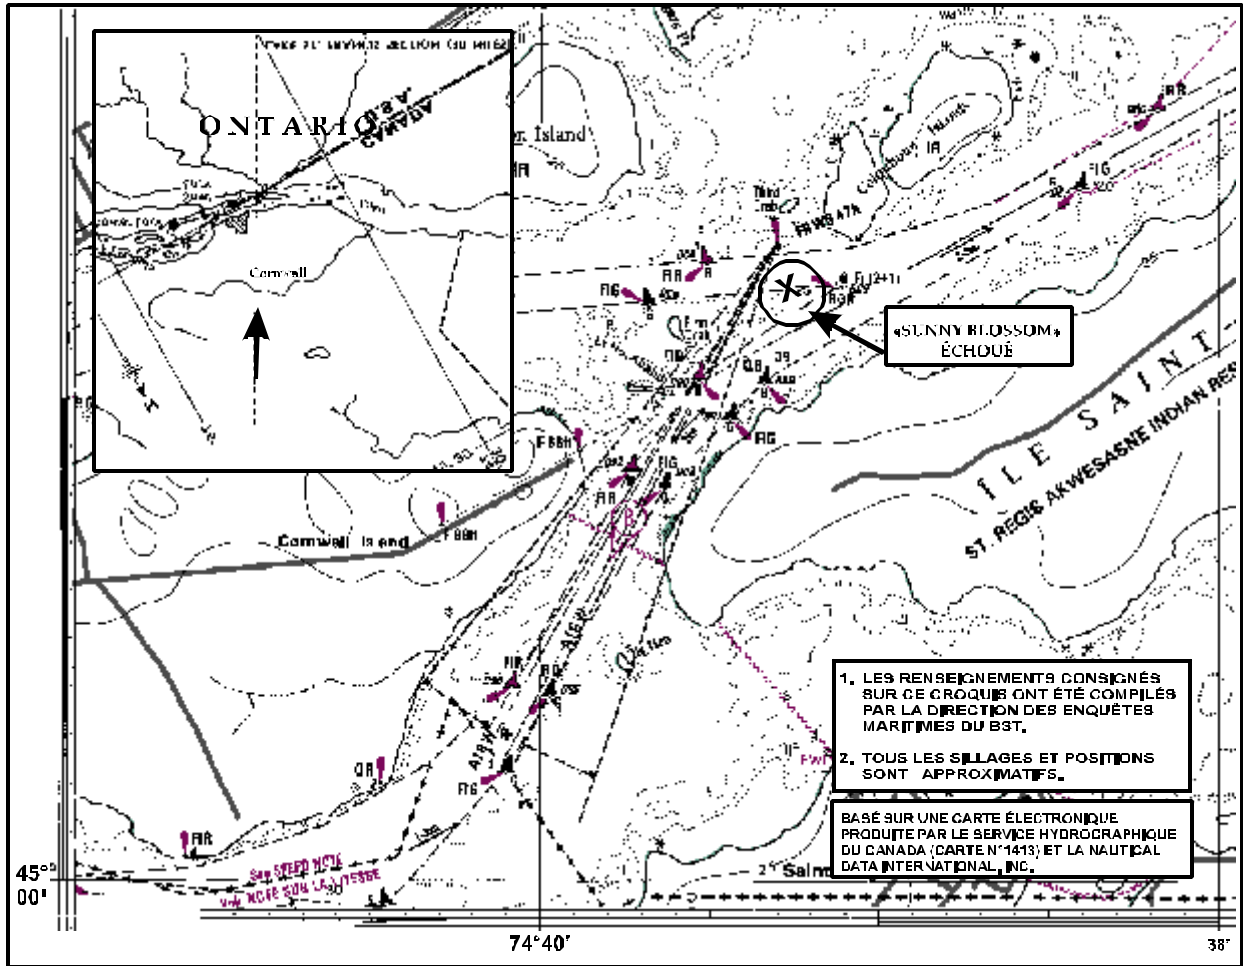
# Annexe A - Croquis du secteur de l'accident

Le navire « SUNNY BLOSSOM » s'est échoué sur la bande sud du chenal de Cornwall à un moment critique de la manoeuvre de changement de route à tribord quand la barre a été mise à gauche.

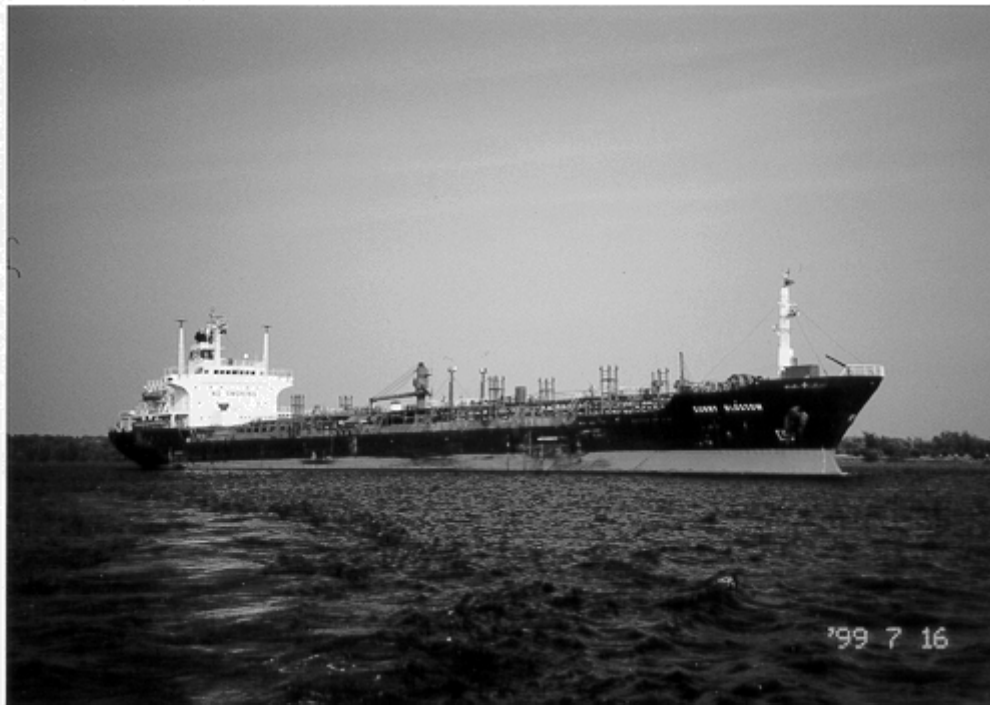
LE «SUNNY BLOSSOM» ÉCHOUÉ À L'EXTÉRIEUR DU CANAL DE CORNWALL

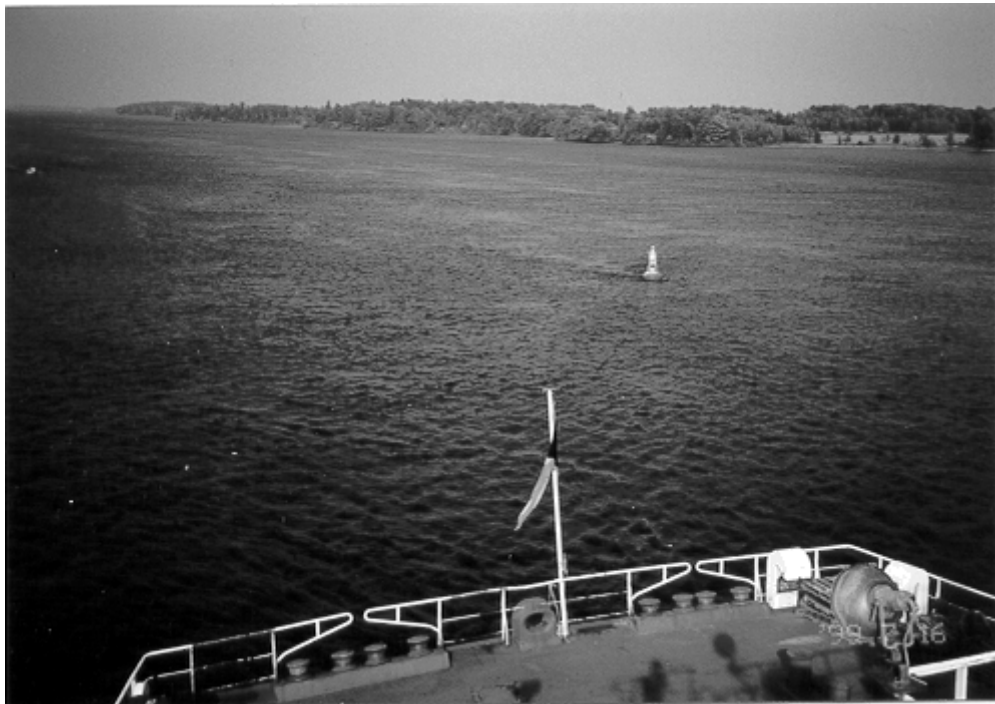
LA BOUÉE DCB PAR LE TRAVERS DU CÔTÉ BÂBORD DU NAVIRE
